PRODUTO 2 – LEVANTAMENTO DE DADOS, INTERFACE COM FERRAMENTAS E PROCEDIMENTOS EXISTENTES

Elaboração do Plano de Gerenciamento de Risco (PGR) para a Bacia Hidrográfica do Rio Paraíba do Sul

AGEVAP

CONTRATO	CÓDIGO	REVISÃO	LOCAL E DATA
6911.0000958.19.2	2058-R02-20	02	São Paulo, 13/04/2021

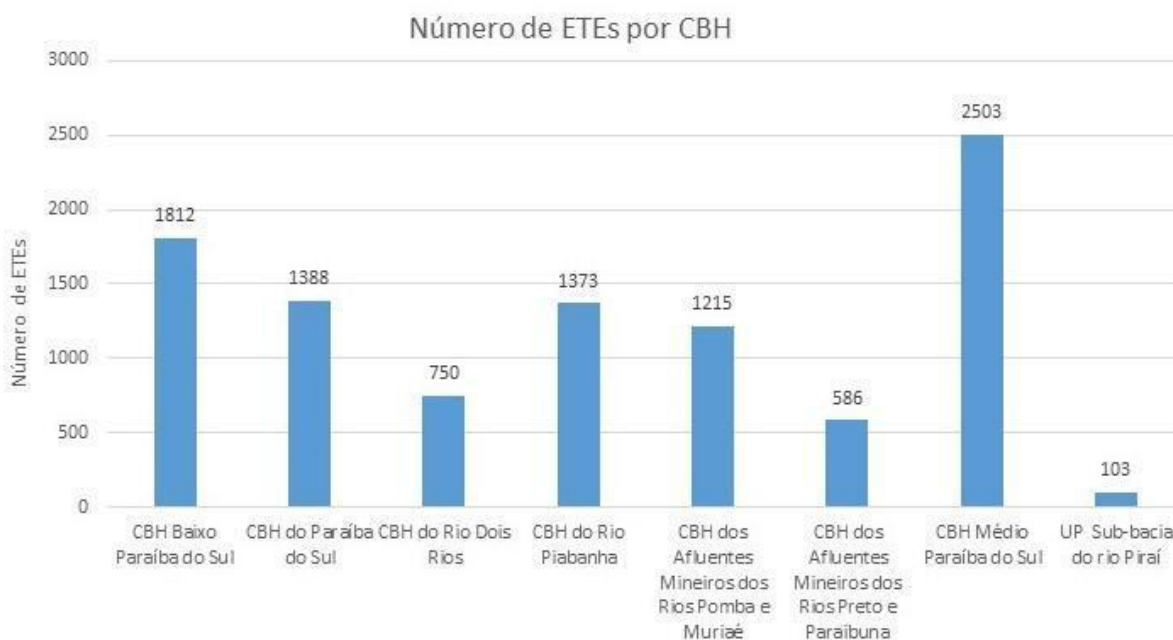
Figura 3.7 – Distribuição das ETEs por região hidrográfica da bacia do rio Paraíba do Sul.

A espacialização dos dados de empreendimentos mostrou que os empreendimentos diversos concentram-se nos CBHs do Paraíba do Sul e dos afluentes mineiros dos rios Pomba e Muriaé (Figura 3.6). Por outro lado, a espacialização das ETEs mostra predomínio na CBH do Médio Paraíba do Sul (Figura 3.7).

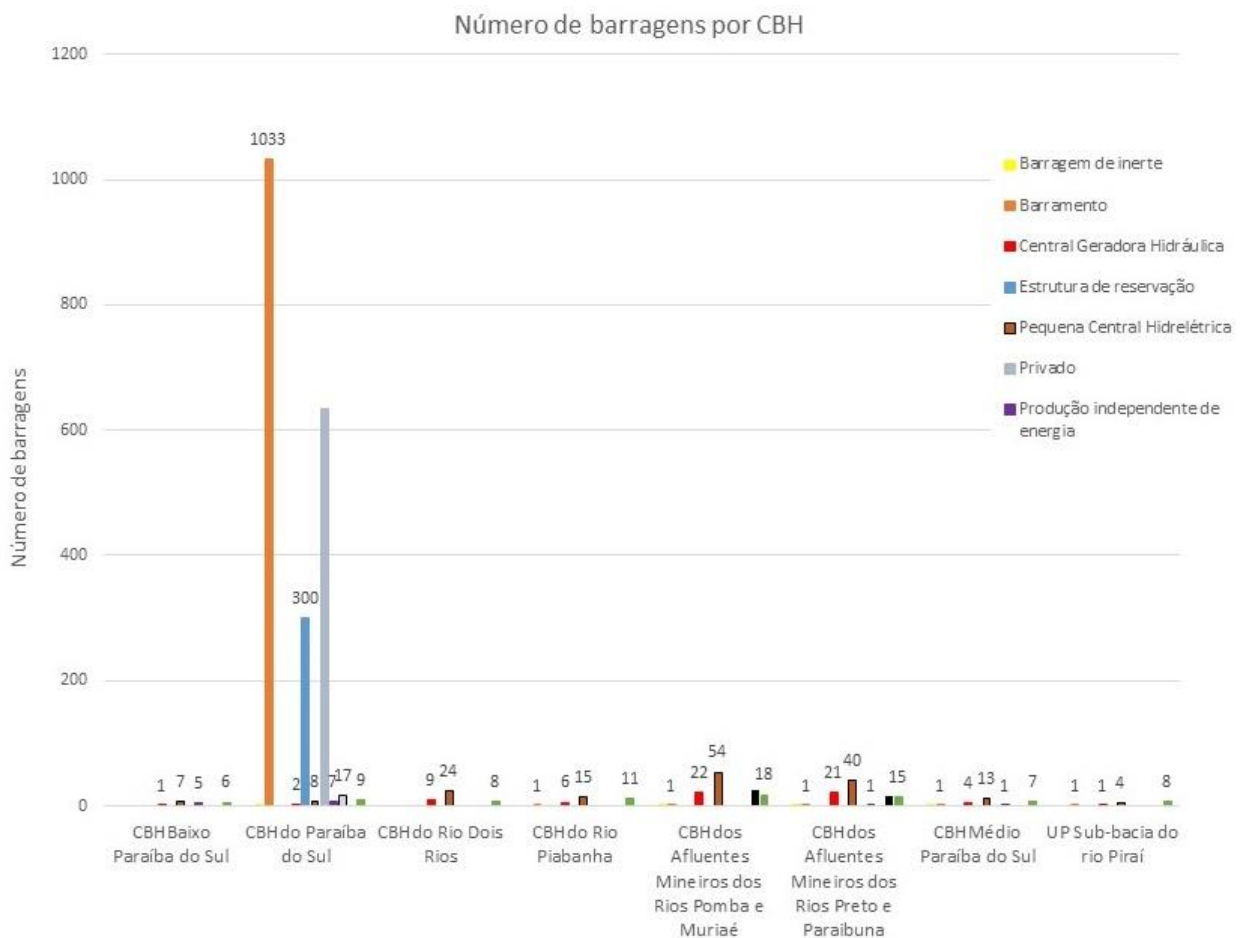
Figura 3.8 – Distribuição dos dados de barragens por região hidrográfica da bacia do rio Paraíba do Sul.

Os dados de barragens levantados até o momento são provenientes das bases DAEE, FEAM, ANM, ANEEL, SNISB e SNIRH e, sendo assim, a legenda representada no gráfico é relativa a essas bases. A junção de tais dados mostrou uma concentração no estado de São Paulo, tendo então destaque para a CBH Paraíba do Sul (Figura 3.8). A categoria que prevalece nessa região hidrográfica é a de “Barramento” que se refere à uma barragem sem dado especificado de uso, apenas de material construtivo, seguida pela categoria de usos privados. Para os trechos de Minas Gerais e do Rio de Janeiro os dados são notoriamente menores. Juntamente a isso, a análise espacializada dos dados do SNISB indicou que o CBH do Afluente Mineiro dos Rios Pomba e Muriaé possui a maior concentração de barragens em baixo risco de rompimento (21), juntamente com o maior número de barragens em alto risco de rompimento (5) (Figura 3.9). Em contrapartida, a região da Sub-bacia do Rio Pirai apresenta apenas barragens com baixo risco de rompimento.

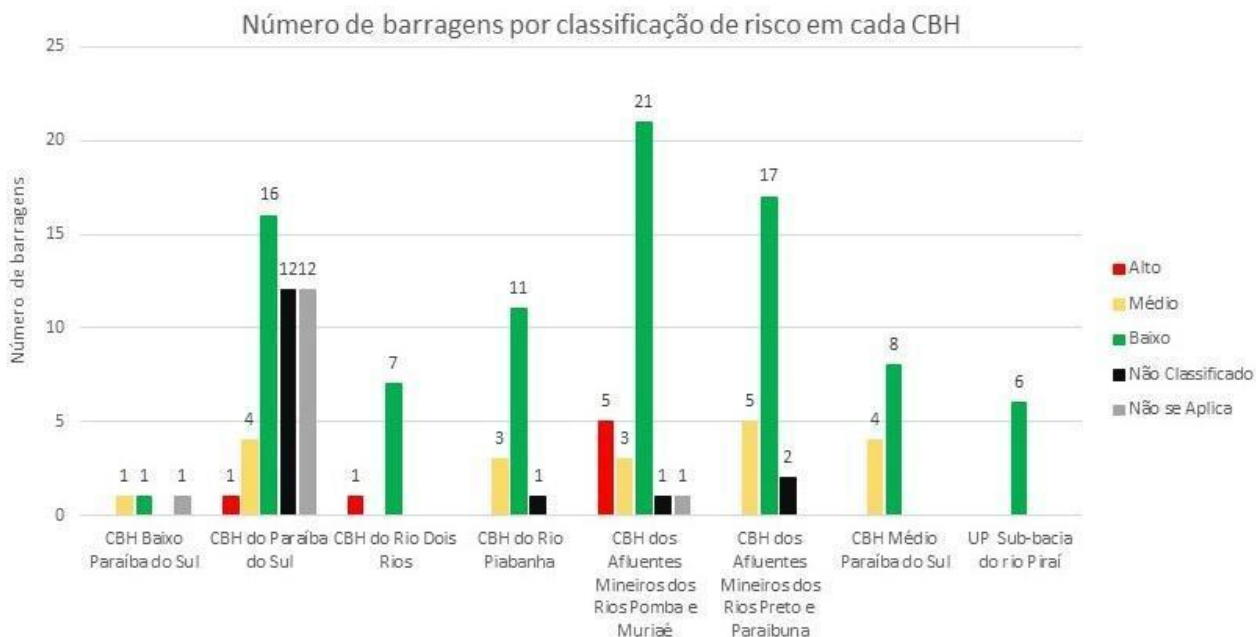
Figura 3.9 – Distribuição dos dados de risco de rompimento de barragens inseridas na bacia do rio Paraíba do Sul.

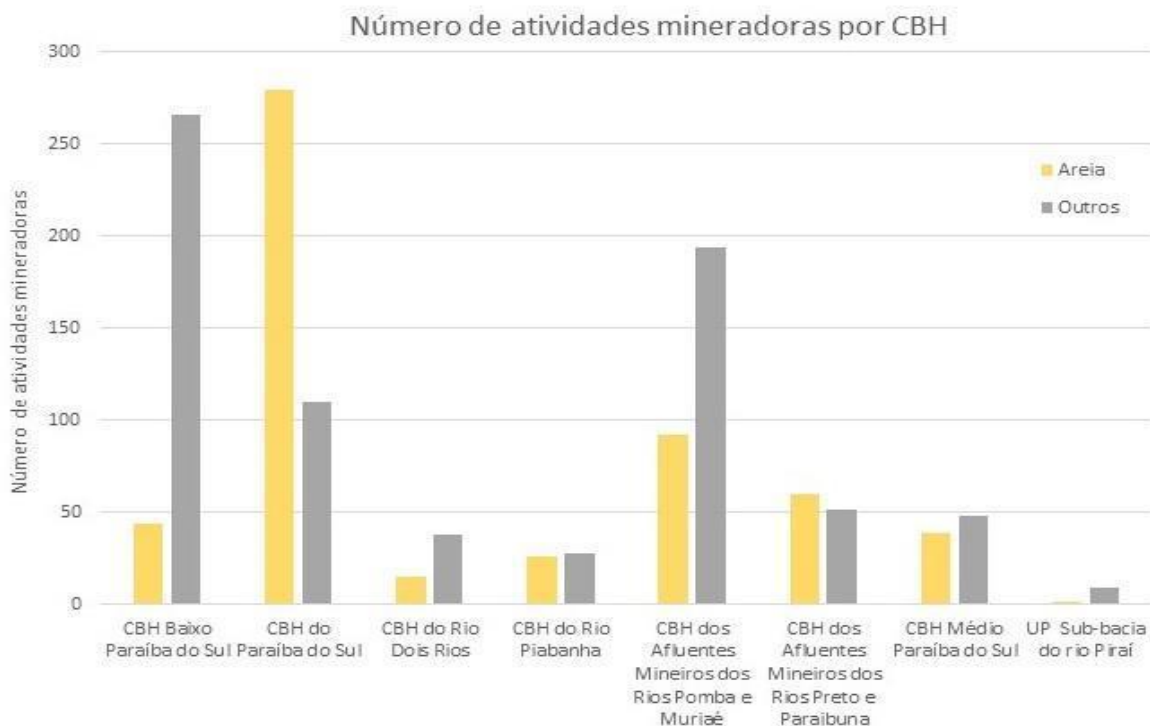
Figura 3.10 – Distribuição dos dados de mineração em fase de operação por região hidrográfica da bacia do rio Paraíba do Sul.

Nos dados de mineração obtidos da base pública da ANM (2020), percebe-se a extração de areia como tipo de mineração predominante na área. A partir do gráfico que segue (Figura 3.10) pode-se apontar a região hidrográfica CBH do Paraíba do Sul como destaque no número de atividades mineradoras para extração de areia, ao passo que a CBH Baixo Paraíba do Sul possui destaque para outros tipos de extração, como extração de argila, quartzito e granito. Por outro lado, a Sub-bacia do Rio Pirai é a que possui menor atividade mineradora, mas deve-se levar em conta que trata-se da menor região hidrográfica da bacia. Assim, proporcionalmente, o CBH dos Afluentes Mineiros dos rios Preto e Paraibuna é a sub-bacia que possui menor quantidade de pontos de exploração mineral (ANM, 2020).

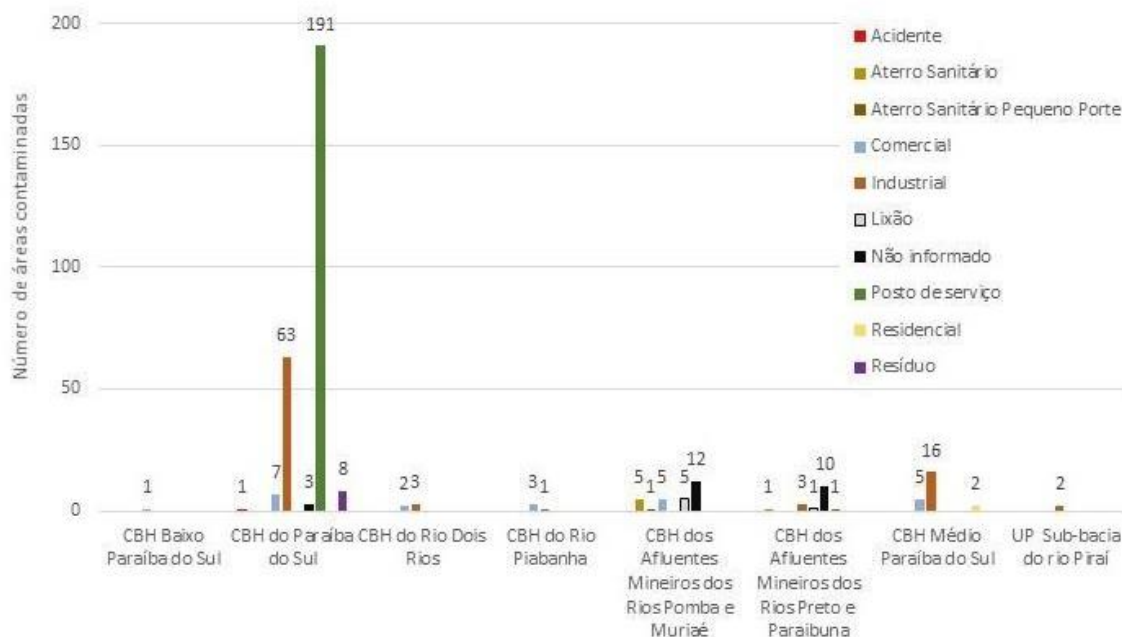
Figura 3.11 – Distribuição dos dados de áreas contaminadas por região hidrográfica da bacia do rio Paraíba do Sul.

Para os registros de áreas contaminadas nota-se, novamente, uma grande concentração de dados na porção paulista da bacia e, dessa vez, o estado do Rio de Janeiro é o que apresenta menor número de dados (Figura 3.11). Tendo em vista as regiões hidrográficas há destaque óbvio para a CBH Paraíba do Sul, dado ao fato de a mesma abranger toda a porção paulista da bacia. Em seguida a CBH dos Afluentes Mineiros dos Rios Pombo e Muriaé é a que apresenta maior quantidade de áreas contaminadas, sendo 28 registros. Para essa análise, foram utilizadas as bases de dados da CETESB, INEA e FEAM, respectivamente para os estados de São Paulo, Rio de Janeiro e Minas Gerais.

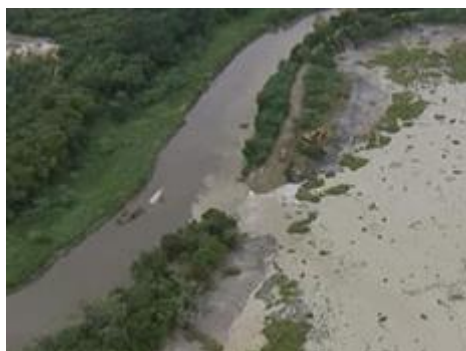
Segundo o G1 (2016) houve vazamento de resíduos de mineração de areia no rio Paraíba, em Jacaréí (SP), em 05 de fevereiro de 2016 (Figura 4.5), tendo provocado o desabastecimento de água de 75% a população de São José dos Campos (SP). Os resíduos atingiram também a captação de Pindamonhangaba, cerca de 70 km a jusante (O ESTADO DE MINAS, 2016).

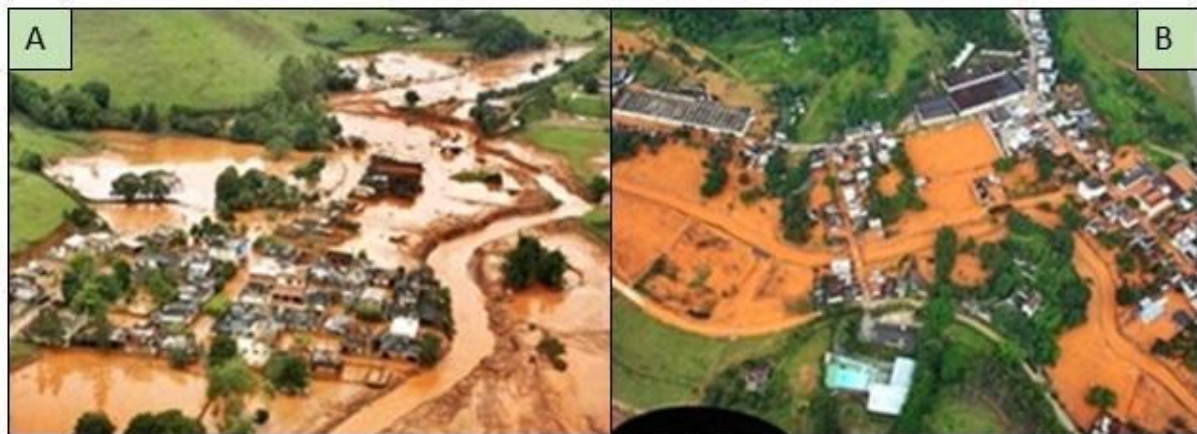
Figura 4.5 – Rompimento da barragem de rejeito em Mirai atinge Muriaé a 30 km de distância.

Segundo Ferreira e Santo (s/d) no dia 10 de janeiro de 2007 a barragem de rejeitos de lavra de bauxita da empresa de mineração Rio Pomba Cataguases Ltda, no Município de Mirai em Minas Gerais, se rompeu, causando sérios impactos ambientais aos municípios de Mirai, Muriaé, Patrocínio de Muriaé, situados na Zona da Mata mineira e, no estado do Rio de Janeiro, aos municípios de Laje de Muriaé, Itaperuna, Italva e Cardoso Moreira. Foram lançados dois milhões de metros cúbicos de rejeitos no rio Fubá, que corta o município de Mirai. Com a inundação aproximadamente 400 casas e estabelecimentos comerciais foram atingidos e de 2 a 3 mil pessoas ficaram desabrigadas (Figura 4.5).

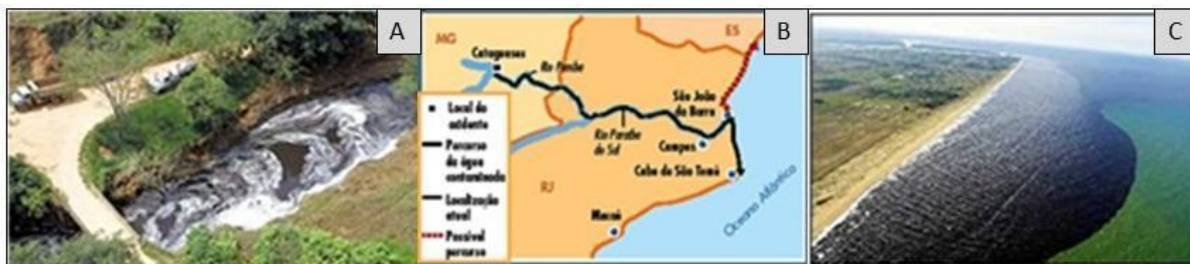
Figura 4.6 – (A) Vista aérea do ribeirão do Cágado com lama tóxica; (B) Trajeto da mancha; e (C) Mancha tóxica chega ao mar.

Esse acidente ocorreu no ano de 2003 e teve grandes proporções, o que fez com que o acidente de Cataguases, como ficou conhecido o rompimento da barragem de rejeitos da Indústria Cataguases de Papel, fosse classificado como um dos maiores desastres ambientais da história do Brasil e como o maior acidente de água doce do mundo (Figura 4.6) até aquele momento.

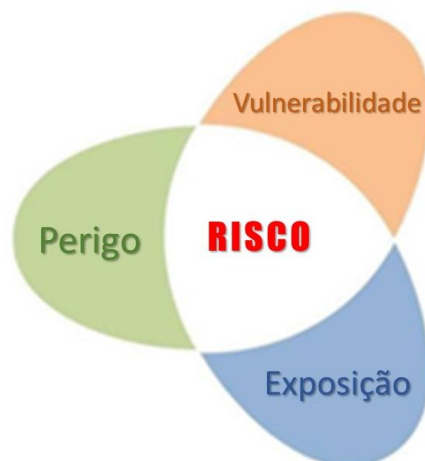
Segundo a proposta da UNISRD (2009), cenários de risco podem ser descritos a partir da combinação e interação entre três conceitos centrais, sendo eles Perigo, Vulnerabilidade e Exposição (**figura A.1.3-1**). Essa interação entre os três conceitos centrais é determinante para a caracterização do Risco e, conseqüentemente, para sua Gestão.

Figura A.1.3-1. Conceitos determinantes para a caracterização de um cenário de Risco. Adaptado de UN-SPIDER.
